recensement des secteurs impactés par des coulées de boues et mise en œuvre de diagnostics

aGRICULTURES
& TERRITOIRES
CHAMBRE D'AGRICULTURE
MEUSE

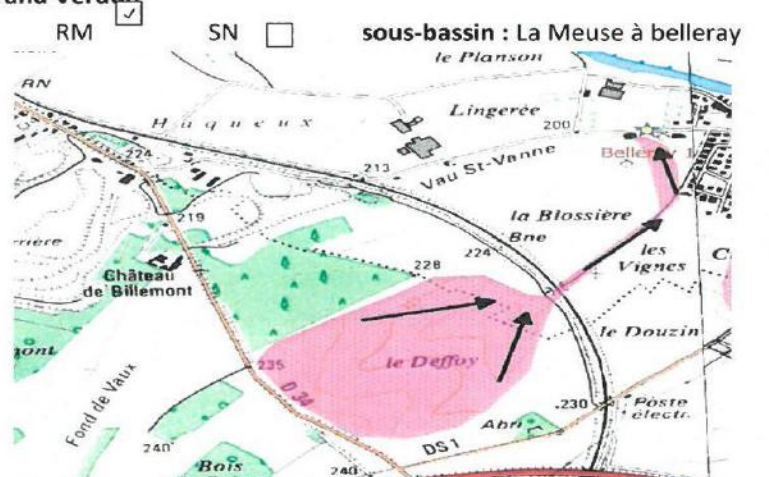
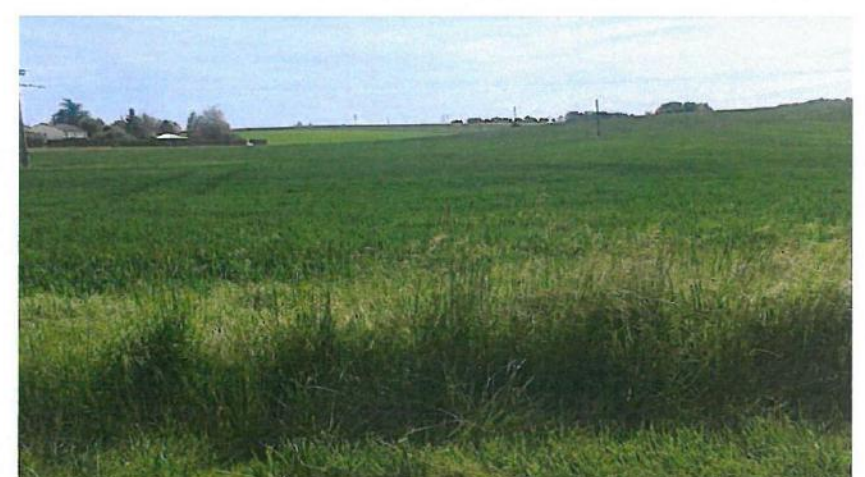
Coulée de boue n° (nom village + n°) : Belleray 1

LOCALISATION	PHOTOGRAPHIE
<p>Commune : Belleray CA du Grand Verdun Bassin : RM <input checked="" type="checkbox"/> SN <input type="checkbox"/></p> <p>sous-bassin : La Meuse à Belleray</p>

<p>date : mai-17</p>

<p>Année (s) ou date de la coulée: été 2015</p>	<p>compartiments impactés</p>	
<p>Origine de la coulée <input checked="" type="checkbox"/> pluie orageuse <input type="checkbox"/> autre (préciser)</p>	<p><input checked="" type="checkbox"/> Terres agricoles <input checked="" type="checkbox"/> routes <input checked="" type="checkbox"/> chemins <input checked="" type="checkbox"/> habitations (risque potentiel) <input type="checkbox"/> cours d'eau <input type="checkbox"/> zones humides</p>	
<p>intensité <input type="checkbox"/> élevée <input checked="" type="checkbox"/> moyenne <input type="checkbox"/> faible</p>	<p>caractéristiques BV</p>	
<p>récence <input checked="" type="checkbox"/> ponctuel <input type="checkbox"/> régulier (préciser : taux de retour)</p>	<p>occupation du sol : C 100 % type de sols AC moyens, limons en bas de pente dénomination sol : brun calcique superficiel topographie : faible (p=2 à 3 %) surface estimée du BV : 1 km²</p>

<p>AP catastrophe naturelle <input type="checkbox"/> Oui <input checked="" type="checkbox"/> Non</p>	<p>niveau de priorité <input type="checkbox"/> 1 <input checked="" type="checkbox"/> 2 <input type="checkbox"/> 3</p>	
<p>taille zone érodée <input checked="" type="checkbox"/> faible/moyenne <input type="checkbox"/> importante</p>

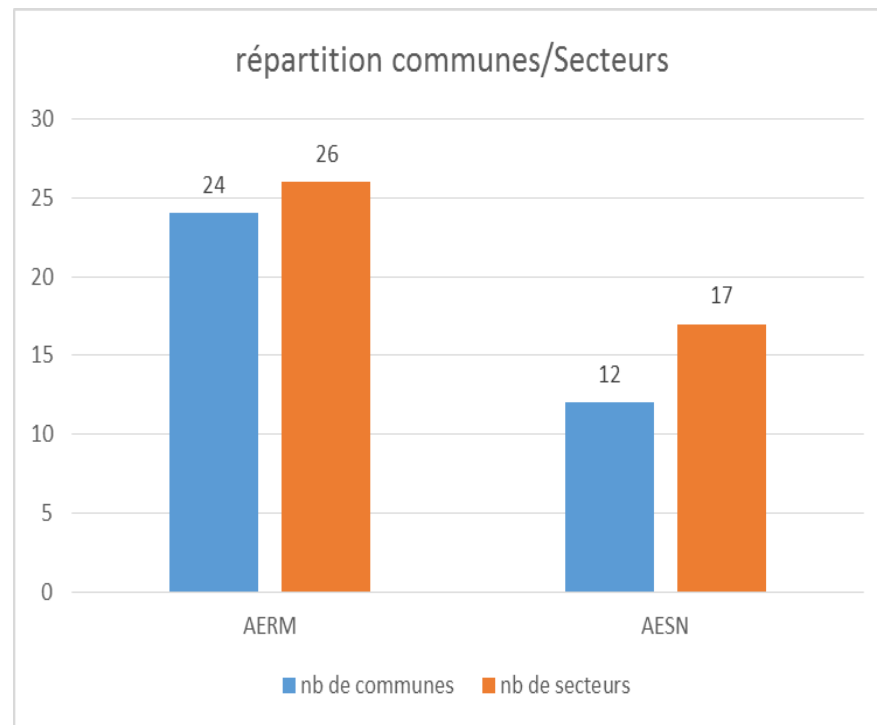
Les 2/3 des communes impactées se situent dans la moitié Nord du département.

Les 2/3 des communes impactées sont situées au sein du bassin Rhin-Meuse

60 % des secteurs impactés sont situés au sein du bassin Rhin-Meuse et 40 % au sein du bassin Seine-Normandie

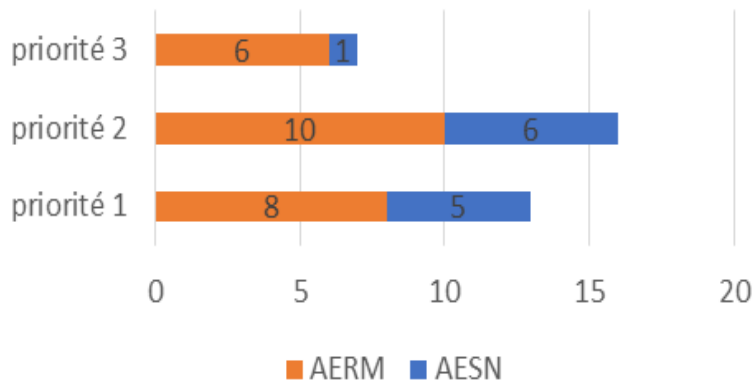
COMMUNES IMPACTEES PAR DES COULEES DE BOUES - Niveaux de priorité

niveau de priorité -(nb de communes)

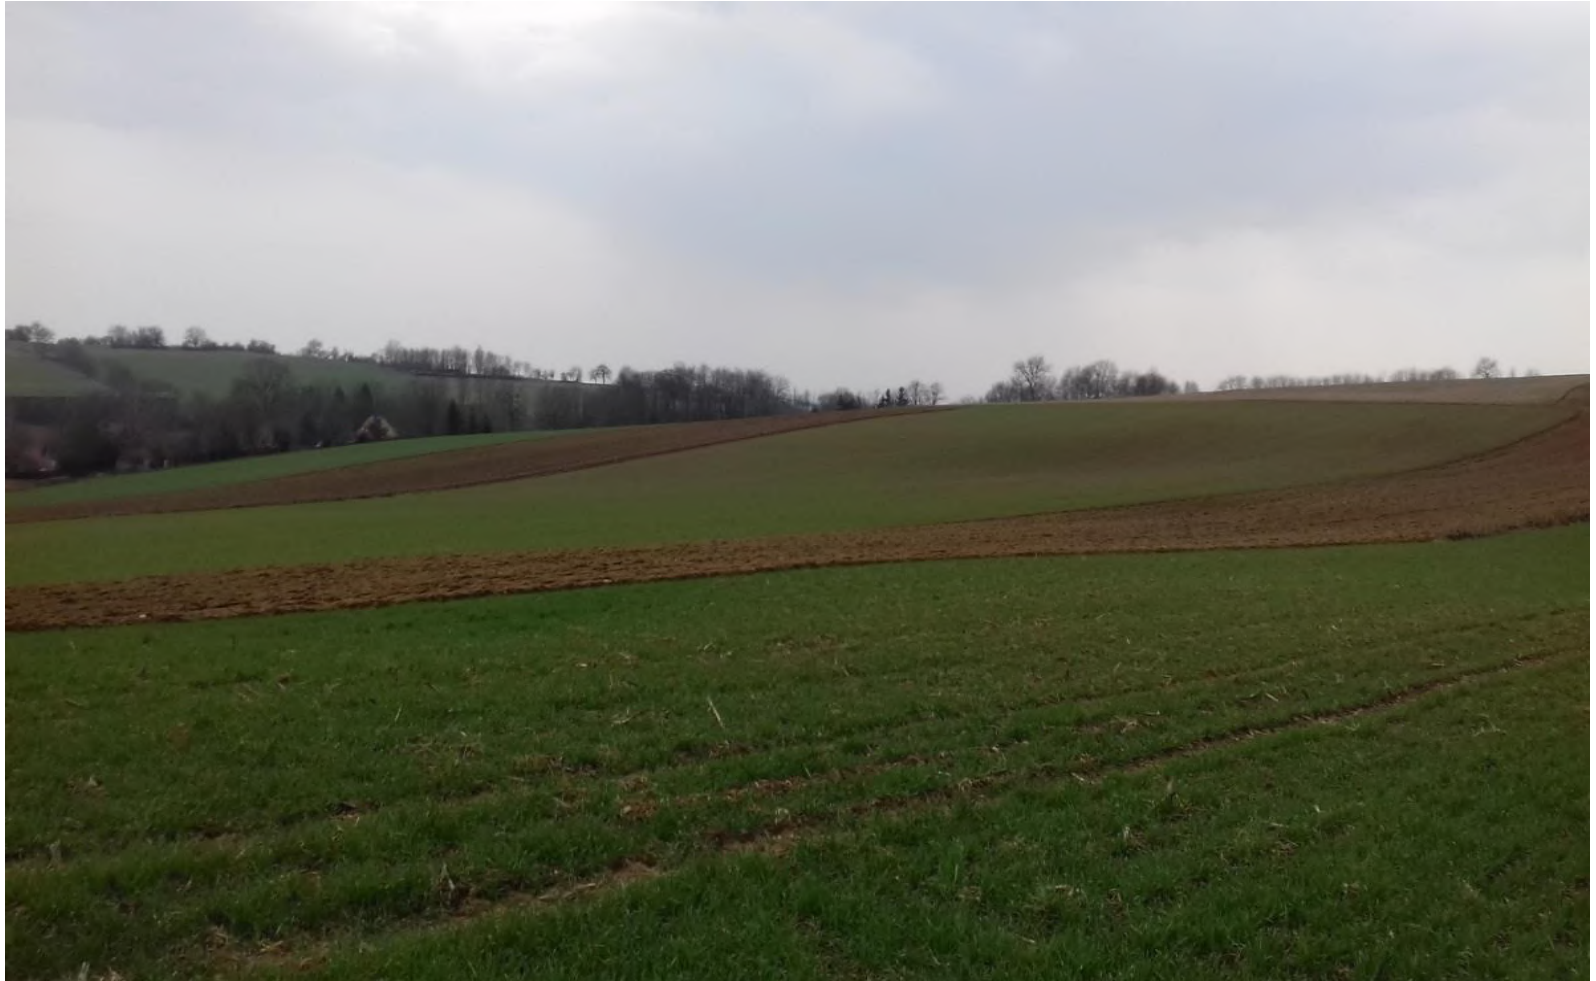
Assolement concerté :

Alternance de Blé/Maïs

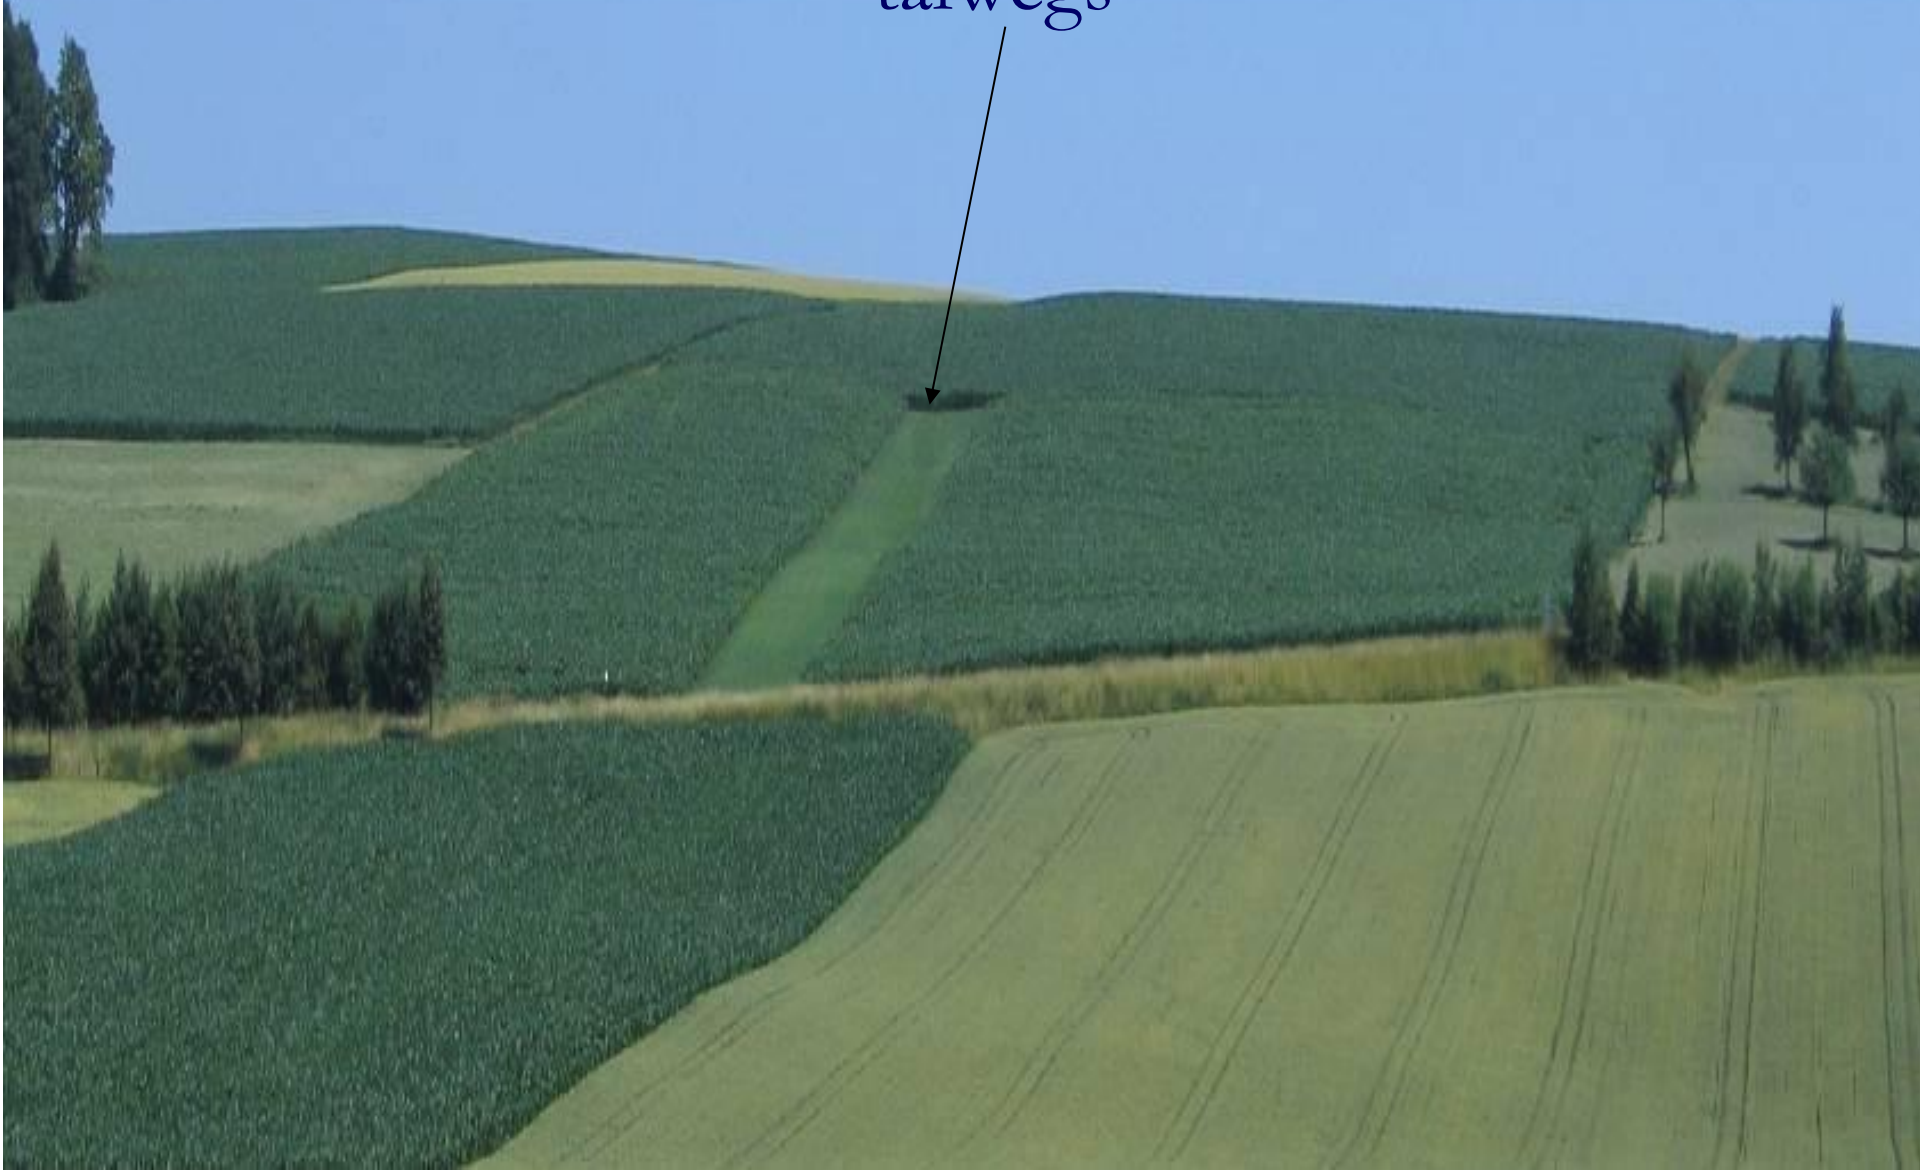
Bandes Enherbées

talwegs
